RELATÓRIO CONCLUSIVO DE ACOMPANHAMENTO DE EXECUÇÃO CONTRATUAL

Nº 2022/02297

Fornecimento de material e mão de obra especializada com finalidade de readequação em quadra poliesportiva – Lote 03; Contrato nº 73/SIURB/21.

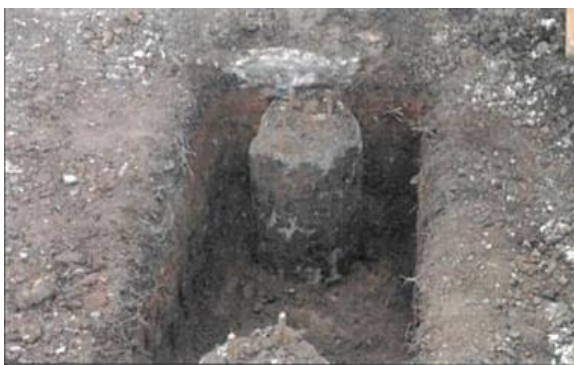
- Em 26.11.2021 o Contrato foi assinado e a Ordem de Início de Serviço foi emitida (peças 3 e 7).
- Em 21.12.2021 é emitido o Parecer Técnico de Fundações recomendando a execução das fundações por estaca-raiz exemplificado na peça 12, fls. 59/64.
- Em 31.01.2022 é finalizada a Medição nº 02 da EMEF Profª Amélia Rodrigues de Oliveira e, em seu relatório fotográfico verifica-se que a fundação por estacas-raiz já havia sido executada e alguns pilares já instalados (peça 8, fl. 108), **Figuras 2 e 3.**

Figura 2 - Imagem de estaca raiz executada durante o período da medição nº 02 da EMEF Amélia Rodrigues de Oliveira.

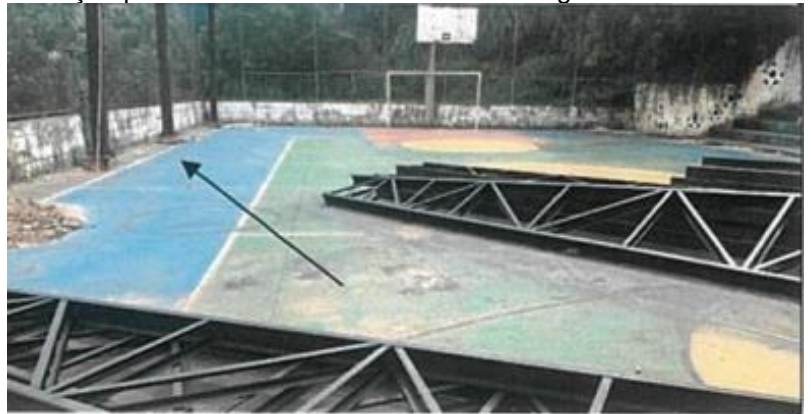
Figura 3 - Imagem de pilares instalados após a execução da fundação por estaca raiz - EMEF Amélia Rodrigues de Oliveira.

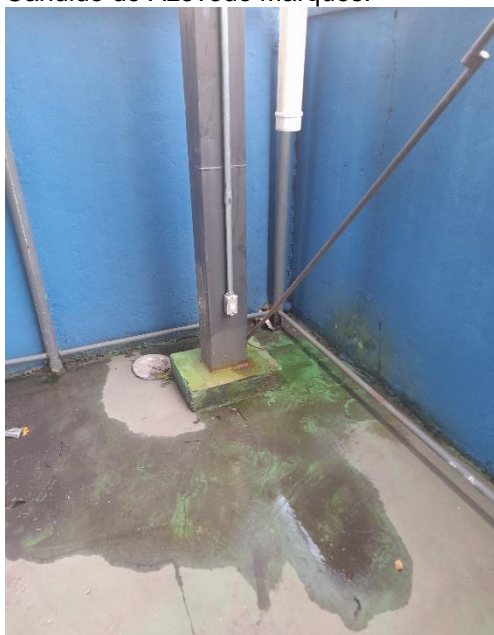
Nas inspeções realizadas por esta Auditoria constatou-se que a captação da água pluvial e seu posterior armazenamento não foram efetivamente executados nas escolas do Lote 03. As águas da chuva recepcionadas na cobertura das quadras estão sendo despejadas na própria quadra ou ao lado delas, conforme **Figuras 5 e 6** a seguir.

Figura 5 - Tubulação hidráulica executada na EMEF Des. Joaquim Candido de Azevedo Marques.

Portanto, é necessária a readequação das instalações hidráulicas, a fim de atender às diretrizes estabelecidas no item 4 do Termo de Referência e no Termo de Aditamento nº 002/073/SIURB/21/22, incluindo a captação adequada das águas pluviais provenientes das coberturas das quadras e seu armazenamento, sujeitas a processos de filtragem e tratamento necessários para garantir sua qualidade como recurso hídrico reutilizável. É relevante destacar que o montante de R\$ 334.897,86, destinado à execução das instalações hidráulicas, já foi devidamente avaliado, aprovado, liquidado e pago.

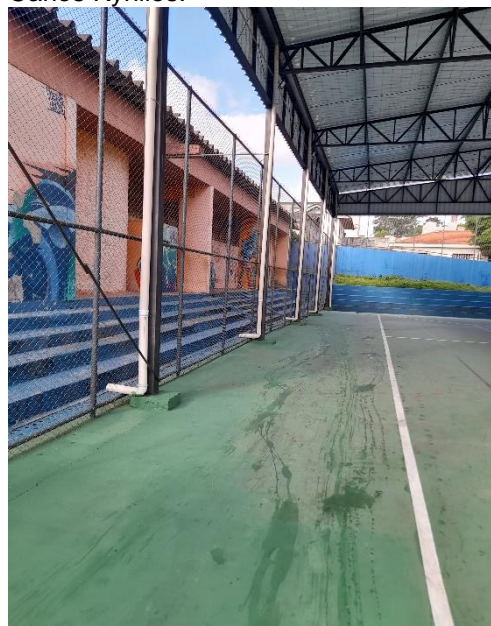
Figura 6 - Tubulação das instalações hidráulicas realizadas na EMEF Dr. Habib Carlos Kyrillos.

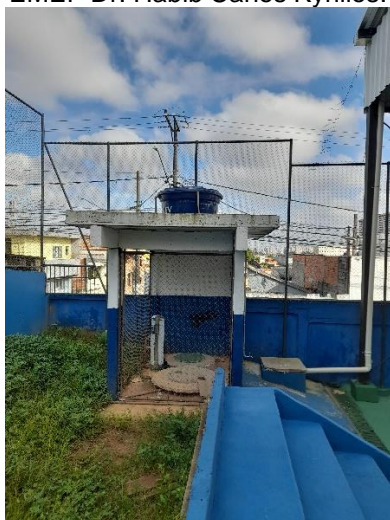
É importante destacar que foram executadas e devidamente pagas instalações de bombas e equipamentos para tratamento das águas pluviais coletadas, contudo, tais instalações estão inutilizadas, pois as águas das chuvas que incidem sobre as coberturas das quadras não chegam aos reservatórios de armazenamento, como, por exemplo, pode ser visto na **Figura 7** a seguir.

Figura 7 - Equipamentos e reservatórios que não recebem as águas de chuva – EMEF Dr. Habib Carlos Kyrillos.

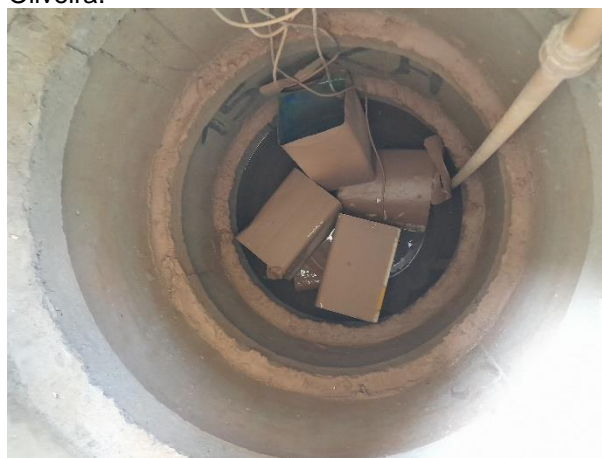
Figura 8 - Reservatórios com resíduos da obra no seu interior - EMEF Profª Amélia Rodrigues de Oliveira.

Ainda, na verificação do interior dos reservatórios constatamos a presença de resíduos da construção civil, vide **Figura 8** acima.

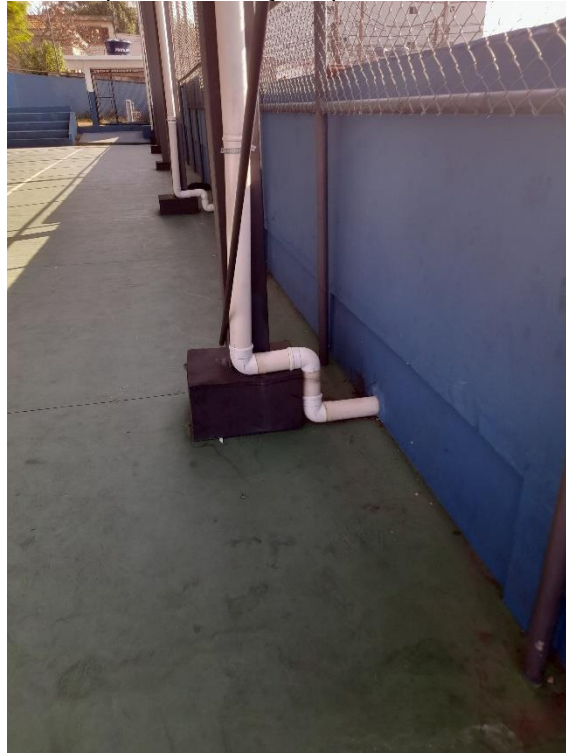
Em vistoria realizada pela Auditoria na EMEF Dr. Habib Carlos Kyrillos, em 19.09.2023 (TC/003935/2023), verificou-se que, para evitar o empoçamento das águas de chuva juntos aos muros de divisa, a contratada ampliou a instalação hidráulica, anteriormente executada, direcionando a água de chuva de parte da cobertura para a calçada pública, em vez de direcioná-la para tratamento e reutilização como água de reuso.

Figura 9 – Reparo efetuados no muro limitrofe entre a quadra e a calçada pública.

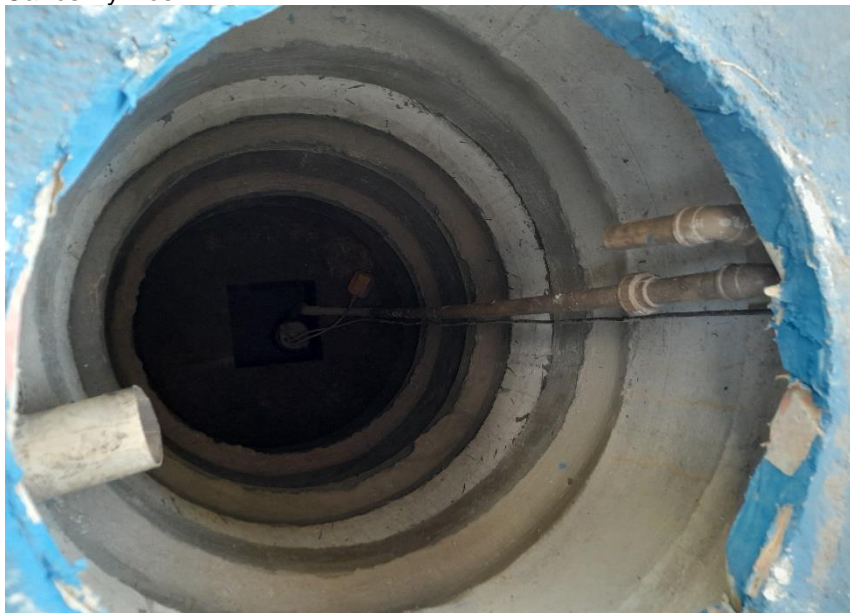
E, em entrevista junto a gestão da escola, verificou-se que o sistema de captação de água pluvial e água de reuso nunca funcionou e não pode ser utilizado pela escola devido a captação da água de chuva ser realizada em apenas dois pontos de toda a cobertura, reduzindo o volume captado, além das cisternas instaladas não conseguirem reter a água captada, visto que não terem sido impermeabilizadas, permitindo que a água captada penetre no solo deixando as cisternas sempre vazias.

Figura 10 – Cisterna construída para armazenar a água de chuva está completamente vazia, mesmo tendo sido construída há meses e, conforme relatos, nunca ter sido utilizada pela escola – EMEF Dr. Habib Carlos Kyrillos.

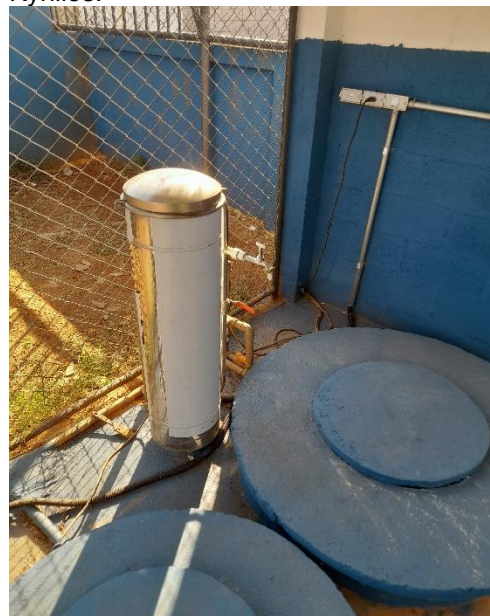
Figura 11 - Detalhe de equipamento instalado e que deveria tratar a água de chuva para a escola ter uma água de reuso, mas que, conforme relatos, nunca foi utilizado – EMEF Dr. Habib Carlos Kyrillos.

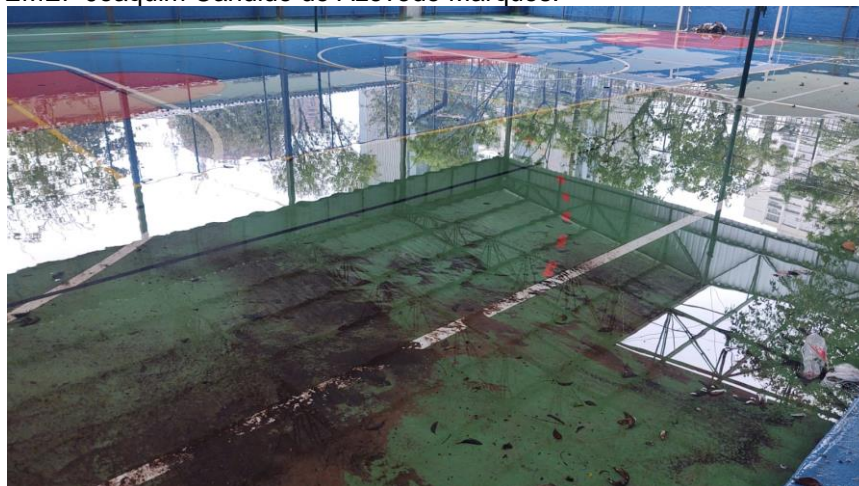
O exemplo mais claro de uma cobertura da quadra executado de forma inadequada foi o encontrado na EMEF Joaquim Candido de Azevedo Marques, **Figura 7**.

Figura 12 - Quadra esportiva alagada após a ocorrência de chuvas, EMEF Joaquim Candido de Azevedo Marques.

Ato contínuo, essa falta de adaptação do projeto às estruturas físicas existentes em cada escola resultou na impossibilidade de utilizar as quadras esportivas para aulas regulares de educação física em dias chuvosos.

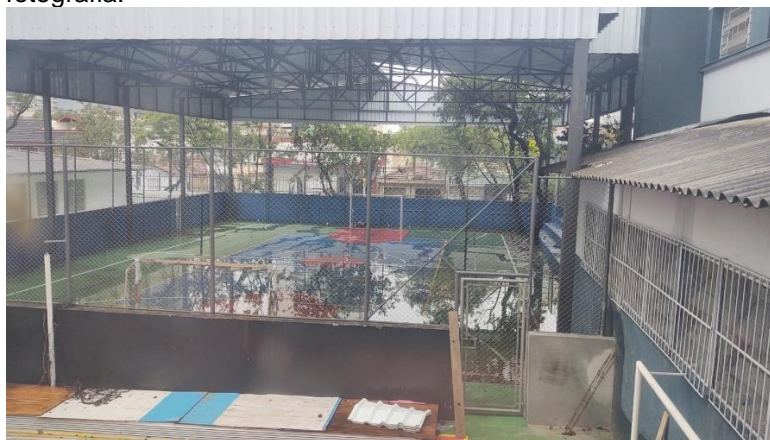
Na **Figura 8**, a seguir, é claramente demonstrada a necessidade de que o projeto padrão executado deveria ter sido adaptado às estruturas físicas específicas de cada escola. No caso da EMEF em questão, o edifício já possuía um telhado que direcionava a água da chuva para o piso da quadra poliesportiva. Portanto, a construção da cobertura da quadra deveria ter considerado uma solução de engenharia específica que levasse em conta essa característica da escola.

Figura 13 - Instalações prediais pré-existentes na EMEF Joaquim Candido de Azevedo Marques no lado direito da fotografia.

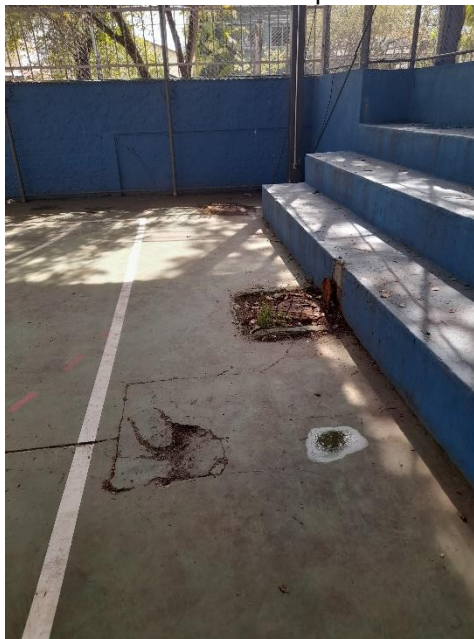
Adicionalmente, para essa EMEF, observou-se que após a extração dos indivíduos arbóreos que se encontravam na quadra esportiva, o piso da quadra não foi reconstituído, **Figura 14**, além do que, a cobertura realizada não está impedindo a deterioração, devida a umidade, da tabela de basquete recém-instalada, **Figura 15**.

Figura 14 - Inexecução do piso da quadra poliesportiva após a retirada dos indivíduos arbóreos, EMEF Joaquim Candido de Azevedo Marques.

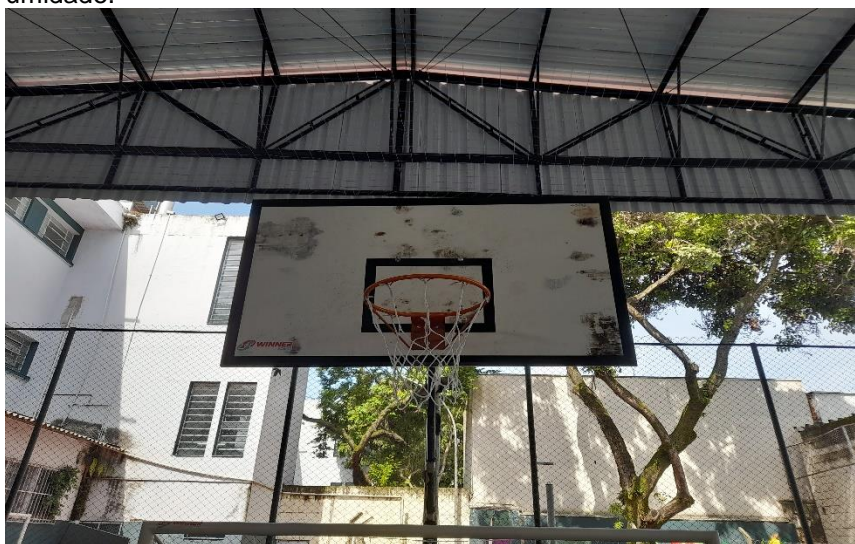
Figura 15 - Tabela de basquetebol recém-instalada deteriorada pela umidade.
